VŠB – Technická univerzita Ostrava

Opravy lehkých poškození potahových desek draku letounu

Repairs of light damage of aircraft's fuselage panels

Ostrava 2010

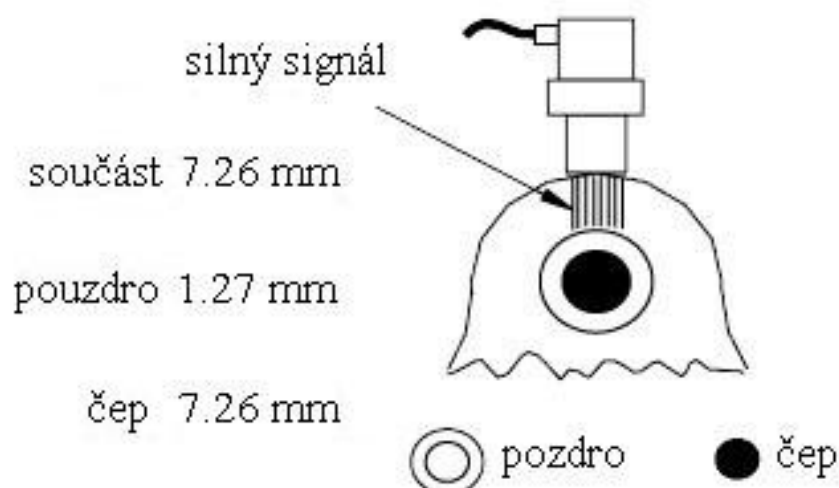
Obrázek B.4

Silné vlny se mohou odrazit a slabé jsou absorbovány pouzdrům a čepem.

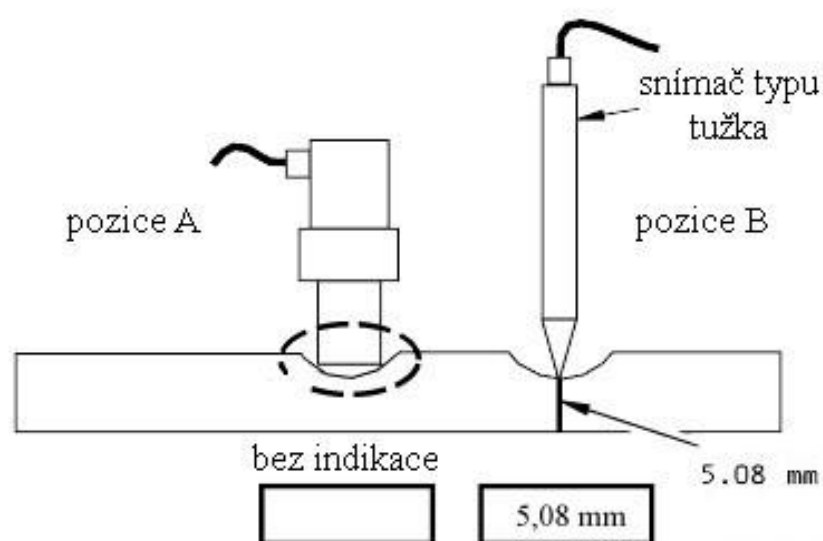
Mezera mezi snímačem a součástí na pozici A, zabrání získání výsledků tloušťky.
 Tužka sonda se plně dotýká součásti na pozici B a výsledky tloušťky jsou správné.

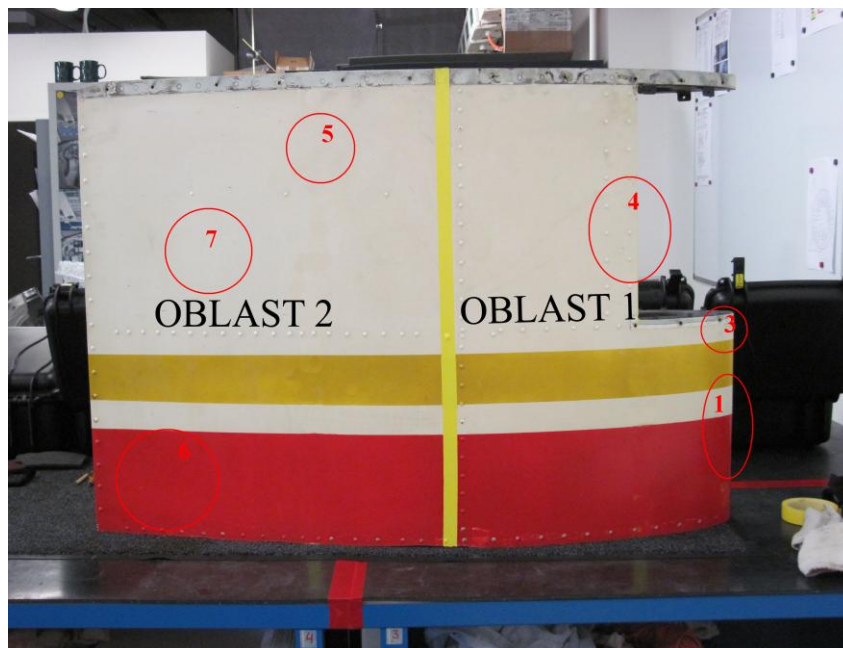
Obrázek G.1: Vrchní strana vzorku (část křídla Zlín Z 142)

1 - na spodní straně u servisních dvířek

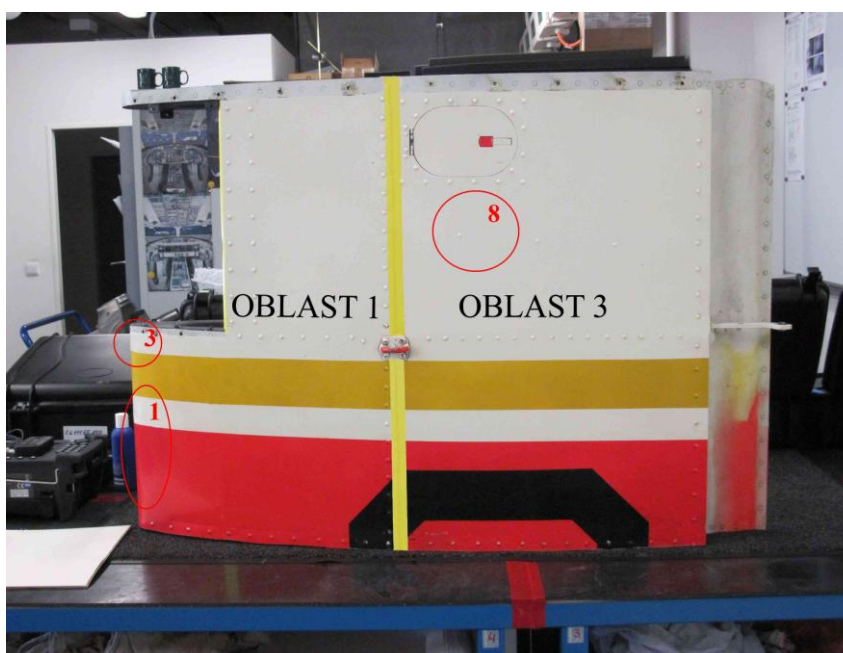
Obrázek G.2: Spodní strana vzorku (část křídla Zlín Z 142)

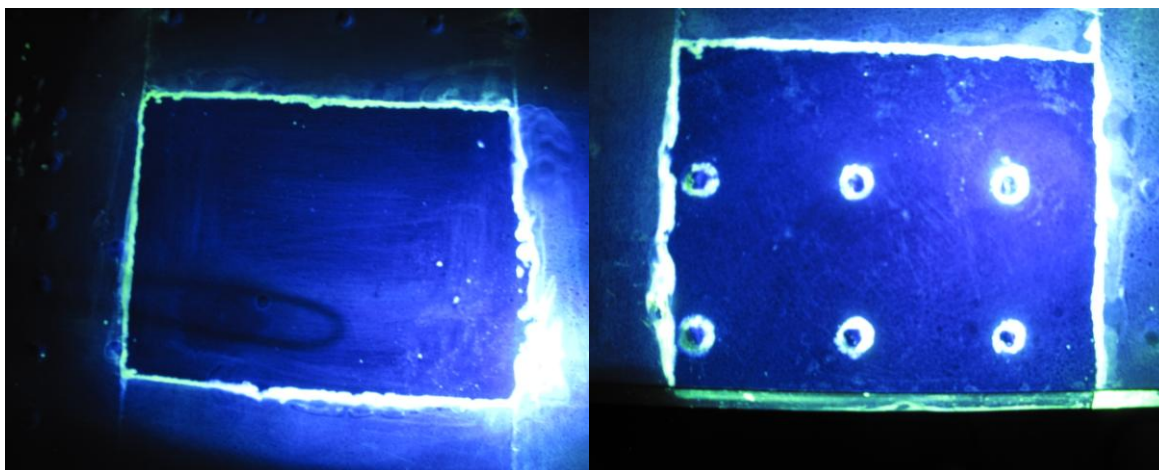
Obrázek H.4: Testovaný povrch pod černým světlem (zářivé části na fotografii jsou zbytky penetrantu, zachyceného na okrajích barvy a hlav nýtů, který se nepodařilo odstranit)

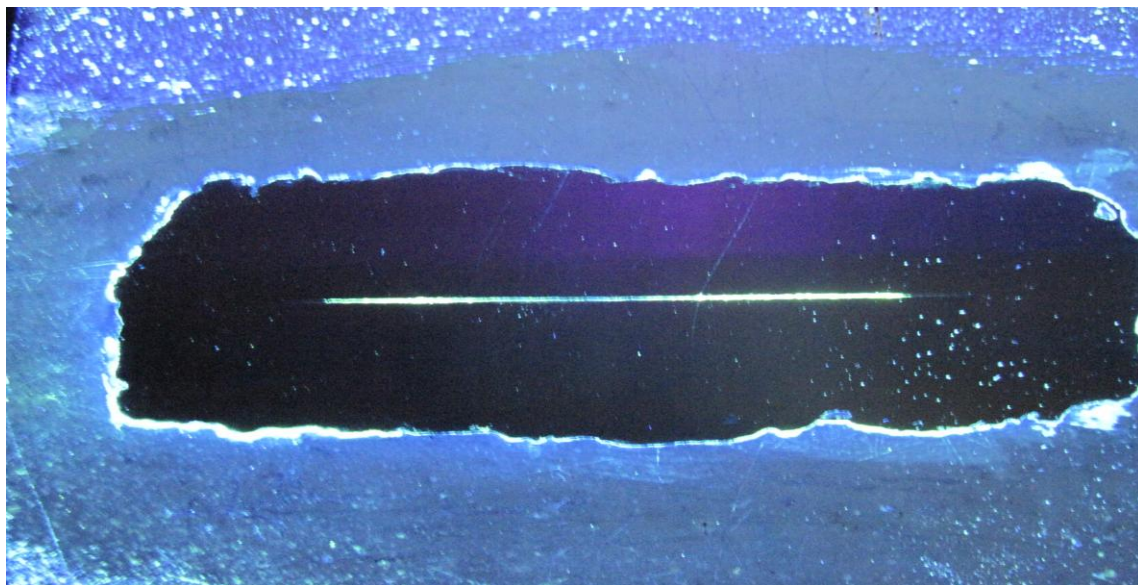
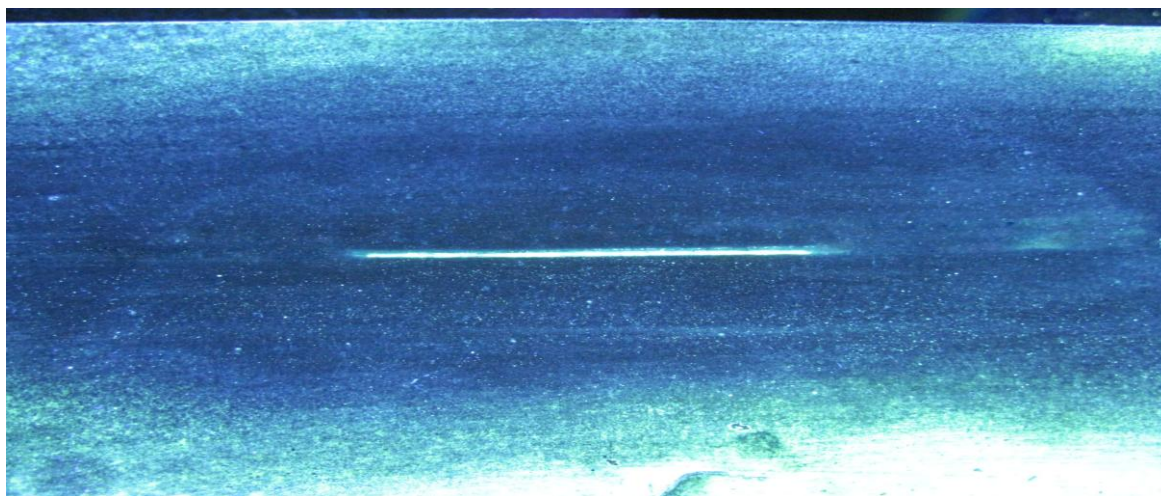
Obrázek K.1: Trhlina indikovaná penetrační zkouškou (viditelná pouhým okem)

Obrázek K.2: Trhlina indikovaná penetrační zkouškou (viditelná pouhým okem)

Fotodokumentace uměle vytvořené trhliny z pokusu z kapitoly 6.3.9.

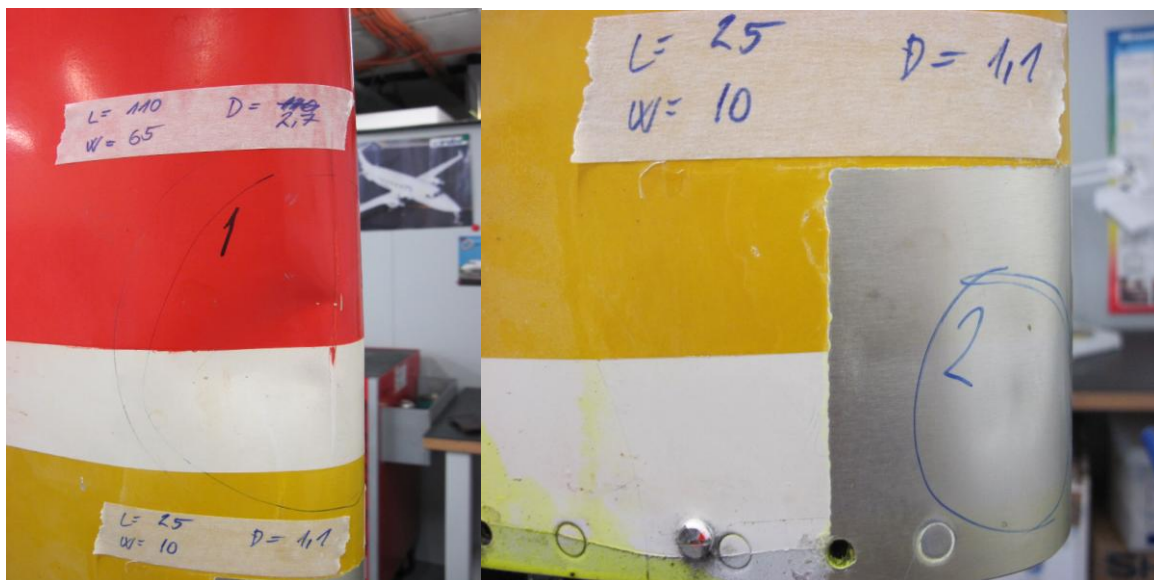
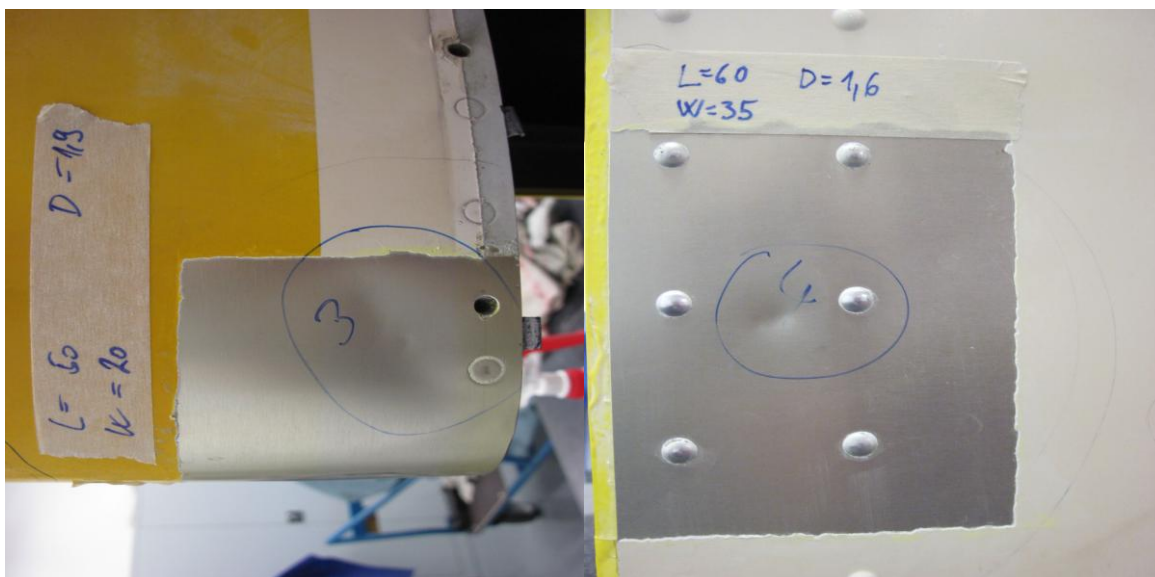
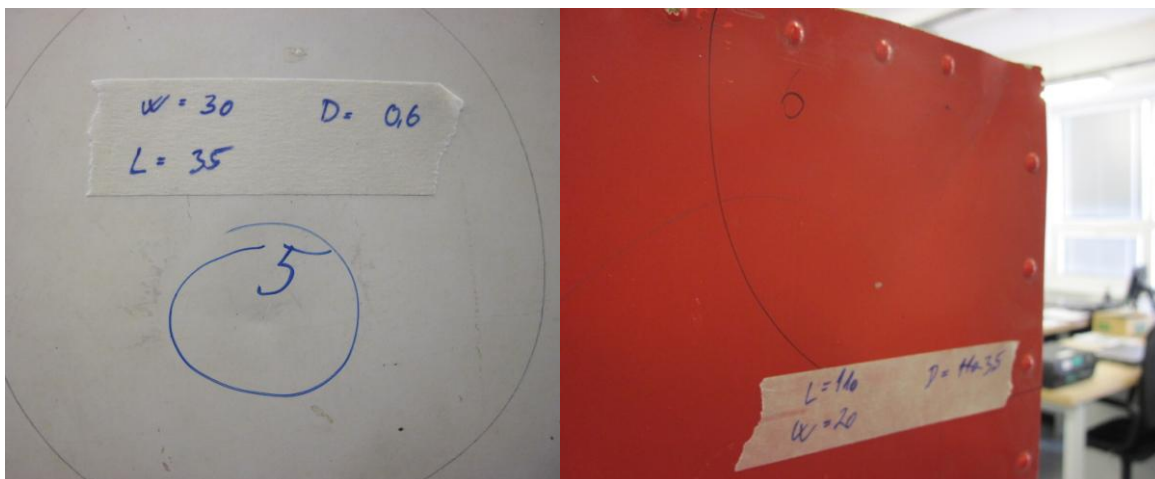
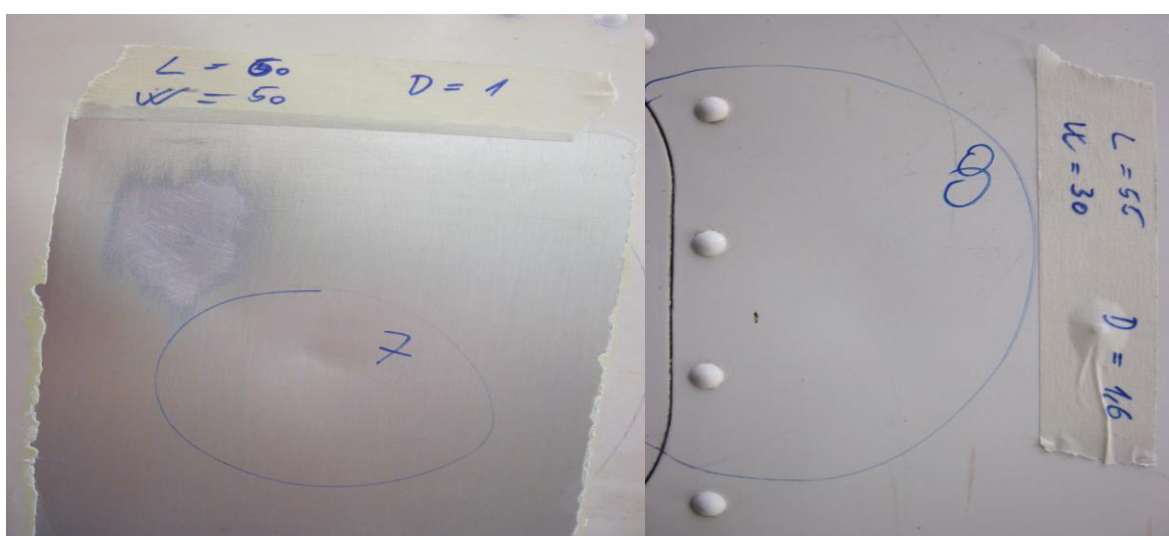
Fotodokumentace uměle vytvořených dentů na zkušebním vzorku. Denty byli vytvořeny prostřednictvím úderů plastovou, gumovou paličkou a kladivem.

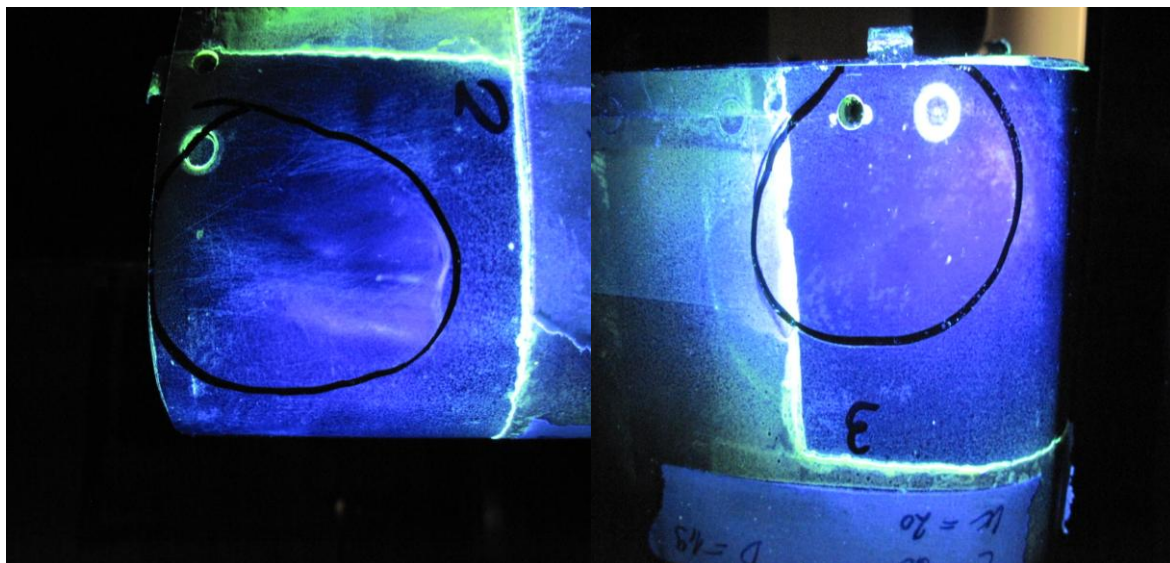
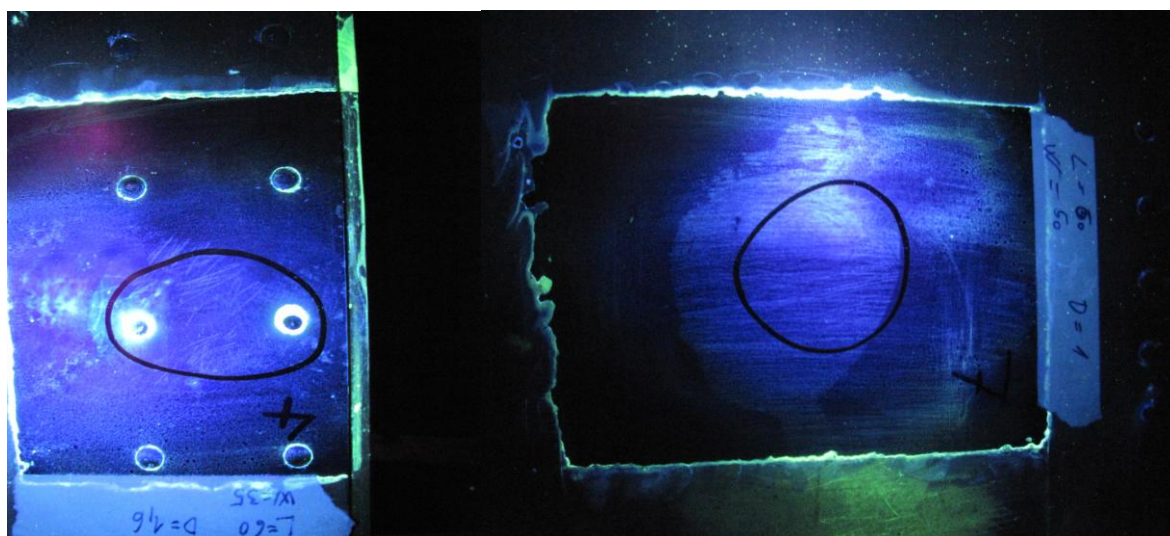
Obrázek J.1: Denty číslo 2 a 3 pod černým světlem, bez známek trhlin

Obrázek J.2: Denty číslo 4 a 7 pod černým světlem, bez známek trhlin

Fotodokumentace výsledku penetrační zkoušky na vytvořených dentech číslo 2, 3, 4 a 7.

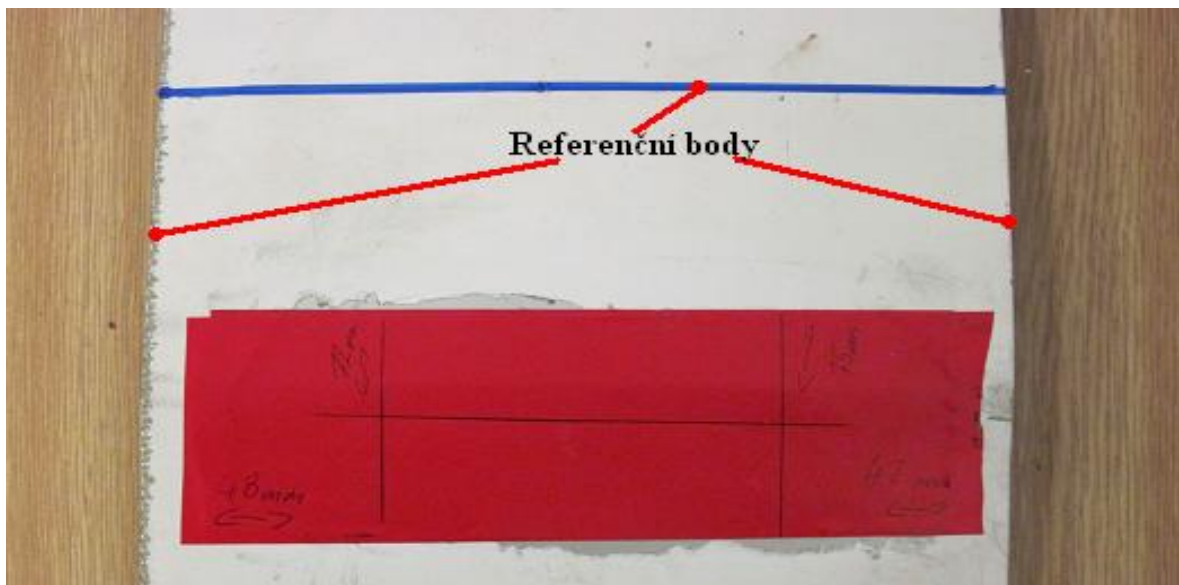
Obrázek L.1: Vzorek se zakreslenou trhlinou detekovanou pomocí metody vířivých proudů

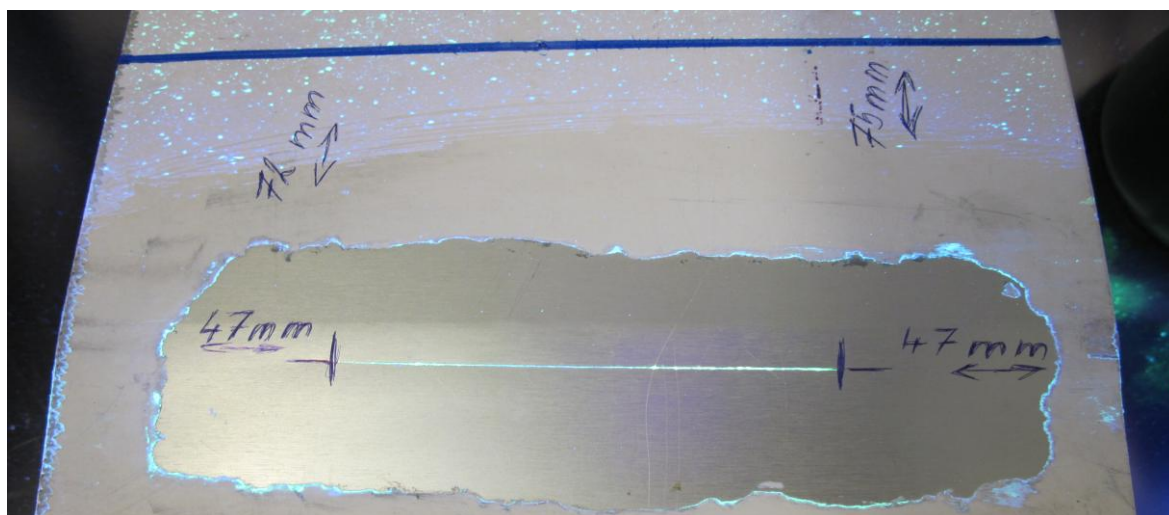
Obrázek L.2: Vzorek s trhlinou detekovanou penetrační zkouškou (porovnání s obr. L.1)
